バス用ターボエンジンのメンテナンス講座

④ 事業者に聞くターボ付エンジンのトラブル対策

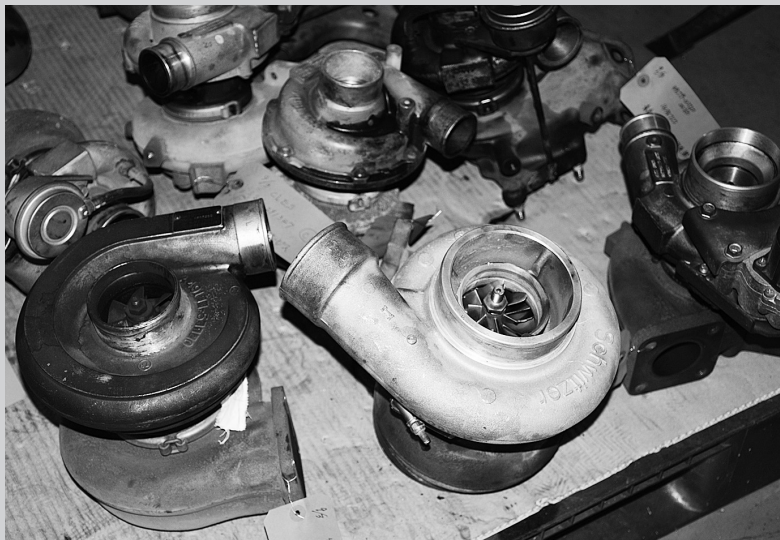
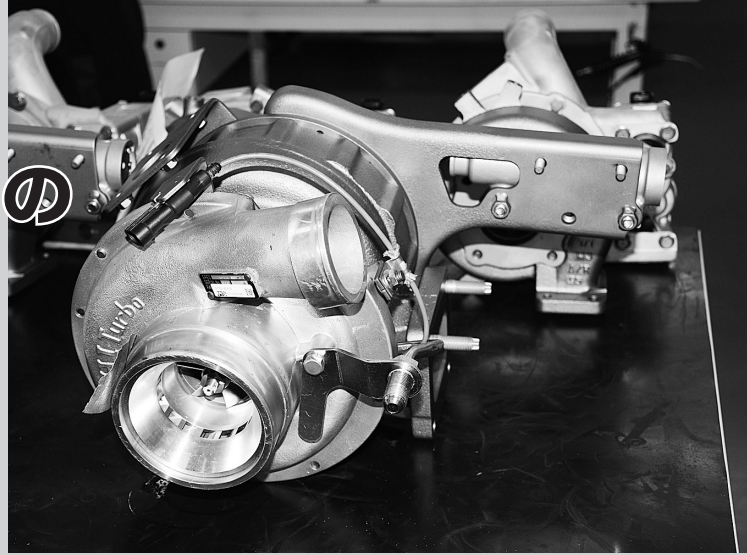
↓リビルドターボを購入した事業者や整備業者からTTSに返却された不具合ターボ(コア)。これらがリビルド品のベースとなる。→TTSでは各不具合ターボに対してトラブル原因や不良箇所をすべて調査し、リビルドに反映する

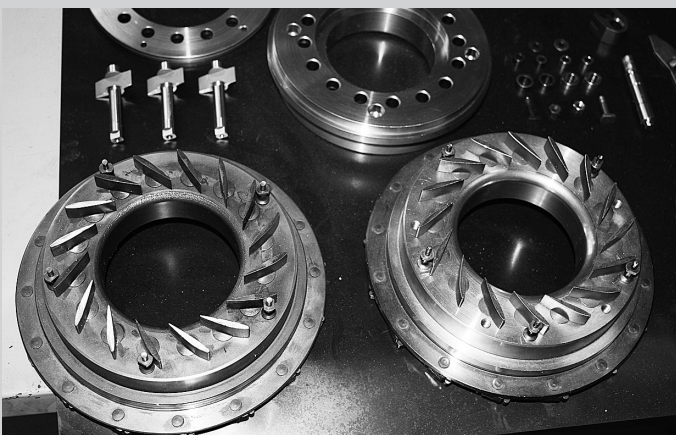
リビルド中のVGターボのパーツ例。TTSでは各ターボのウィークポイントを把握することで、破損部分だけでなく、今後トラブルが予想されるパーツについても自社製のパーツに交換している
