W04C・D エンジンのターボ不具合多発

販注4a

H07C・Dエンジンのターボ不具合多発

販注4b

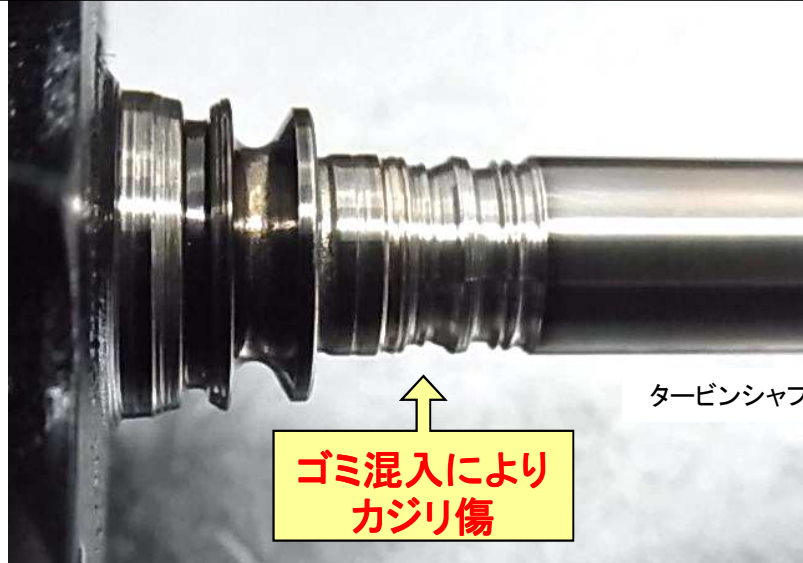
タービンシャフト軸受部

ゴミ混入により
カジリ傷

W04C,Dエンジン搭載のターボチャージャーで左写真のように、潤滑オイルにゴミ・金属粉が混入しジャーナルベアリング及びシャフトに傷が入りターボが破損する不具合が多発しております。

オイルフィルター交換の遅れによりフィルターが目詰まりしオイルバイパスバルブが開きフィルター内に溜っていた『ゴミ・金属粉』がオイルラインを巡ります。

ターボ交換時 オイルフィルター・オイルクーラー(クーラーコア)アッセンブリー を必ず、新品と交換してください

オイルラインにゴミ・金属粉が残っていると、ターボ不具合は再発します

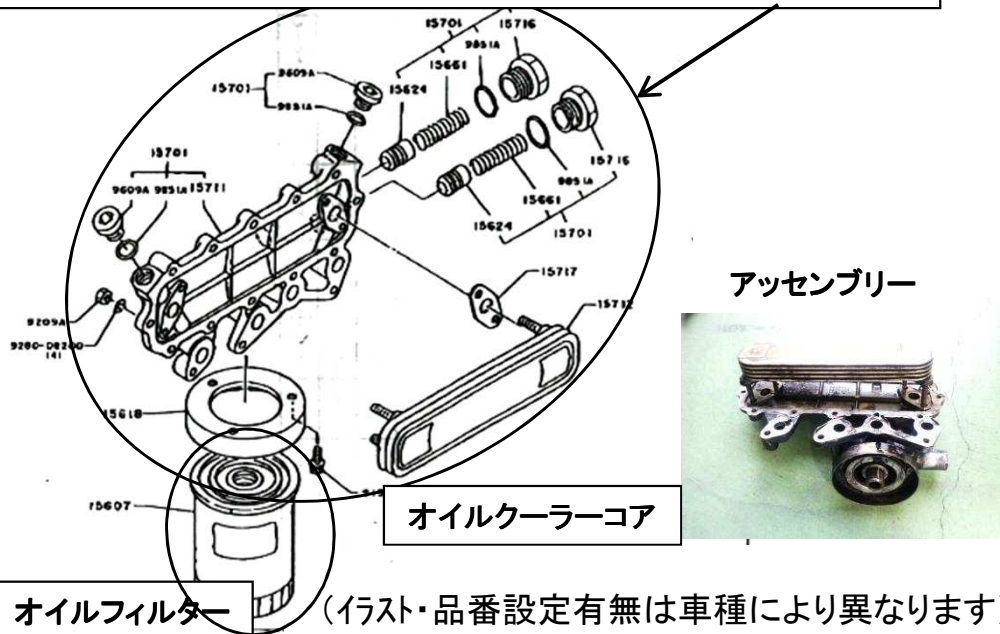
オイルクーラーアッセンブリー + オイルフィルター

1. ターボチャージャー損傷(高速回転している軸受部にカジリ傷)。
2. オイルクーラーコア内のフィンにもゴミ・金属粉を残存させてしまいます。フィンに付着したゴミ・金属粉は清掃では取りきれません。(オイルクーラーコアはオイルクーラーハウジング裏面に取り付けられ、エンジンブロックのウォータージャケットに浸される形で取り付けられています。見逃しがちです)
3. オイルバイパスバルブのピストンボアが摩耗しピストンが傾く、もしくはゴミの噛み込みによりピストンは固着します。
4. オイルポンプ内にゴミが噛み込みギヤポンプ内部を損傷させます。(オイルポンプ内清掃)

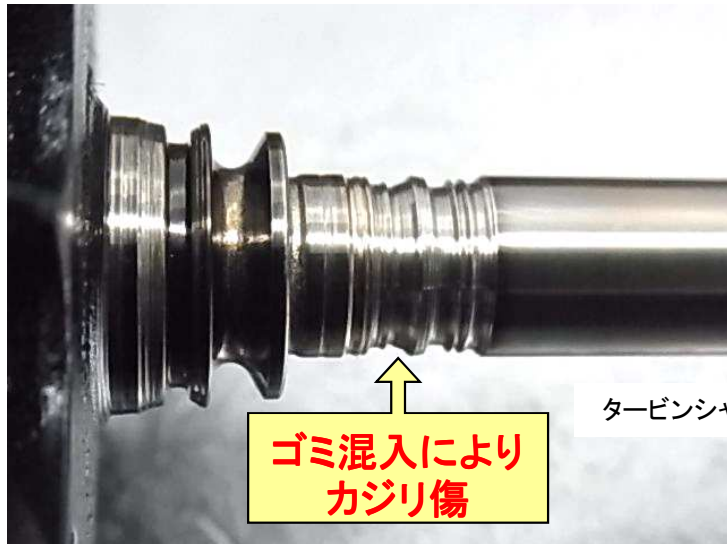
タービンシャフト軸受部

ゴミ混入により
カジリ傷

H07C・Dエンジン搭載のターボチャージャーで左写真のように、潤滑オイルにゴミ・金属粉が混入しジャーナルベアリング及びシャフトに傷が入りターボが破損する不具合が多発しております。

オイルフィルター交換の遅れによりフィルターが目詰まりしオイルバイパスバルブが開きフィルター内に溜っていた『ゴミ・金属粉』がオイルラインを巡ります。

ターボ交換時 オイルフィルター ・ オイルクーラー(クーラーコア)
アッセンブリー を必ず、新品と交換してください

オイルラインにゴミ・金属粉が残っていると、ターボ不具合は再発します

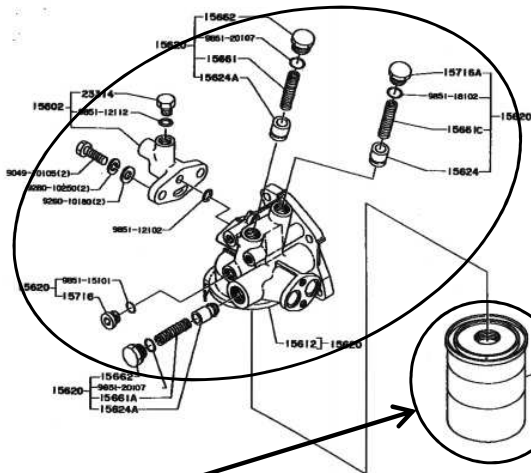
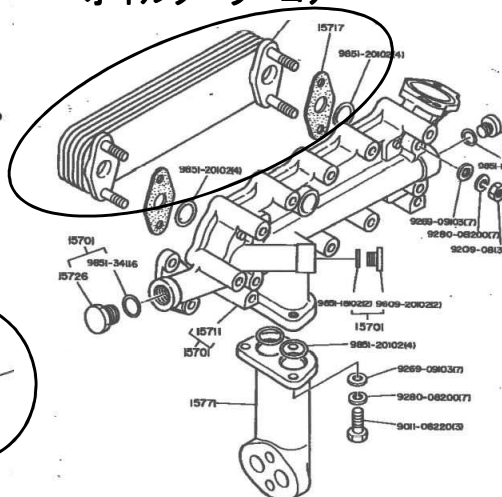
オイルフィルター(ヘッド)・オイルクーラーアッセンブリー

1. ターボチャージャー損傷(高速回転している軸受部にカジリ傷)。
2. オイルクーラコア内のフィンにもゴミ・金属粉を残存させてしまいます。フィンに付着したゴミ・金属粉は清掃では取りきれません。
3. フィルターヘッドに組み込まれている、オイルバイパスバルブのピストンボアが摩耗しピストンが傾く、もしくはゴミの噛み込みによりピストンは固着します。
4. オイルポンプ内にゴミが噛み込みギヤポンプ内部を損傷させる。
(オイルポンプ内清掃)
