トラック&バス用ターボ

★70%以上が再発不具合

返却コア情報が再発不具合を防ぐ決め手！

返却ターボチャージャー分解調査報告

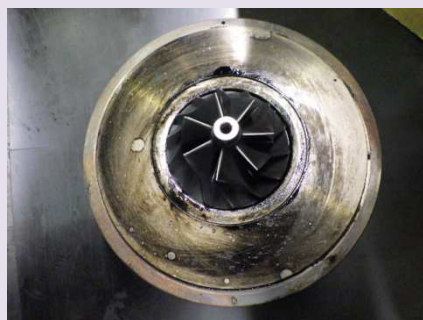
返却コア

ブリーザーから多量のオイル吸い込みが見られる、返却コア

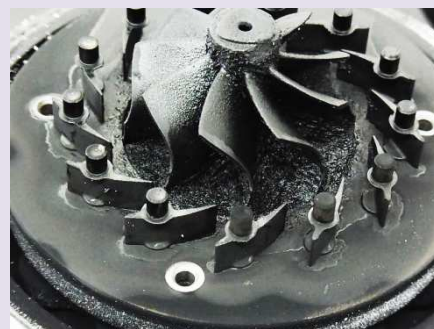
再発不具合

ターボ交換後、オイル吸い込みによってVGノズルがカーボンで固着し、不具合発生

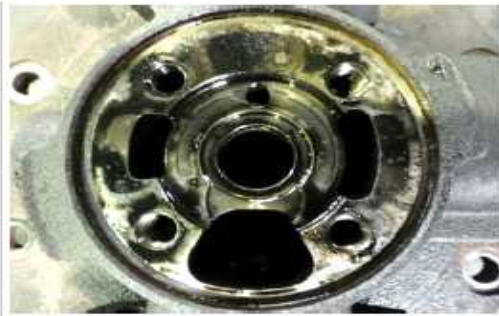
写真3

センターハウジング内部の残留オイルがひどく汚れておりオイル管理が良くない状況で使用されていたと考えます。劣化したオイルの使用でベアリングシャフト間で潤滑不良を起こした為、ベアリングリングが摩耗しホイール干渉不具合に至っています。エンジンの潤滑系を確認してオイル、オイルエレメントの交換を必ず行って下さい。
