ブリーザーからのオイル吸込みが引き起こす諸問題(重要)

VGターボ搭載車両において、ブリーザーからのオイル吸込みが諸問題が多発しています。オイル吸込みの根本対処をしないと、不具合を繰り返します。特に多走行車(ブローパイの増加)はご注意ください。

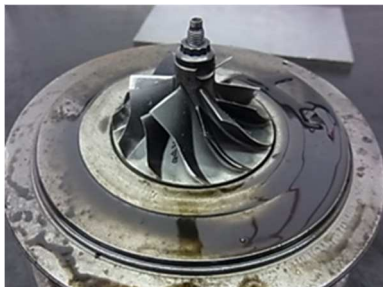
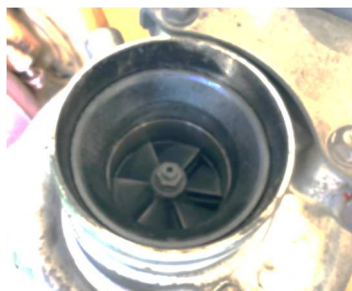
ブリーザーからオイルが吸込まれ、ターボ吸気入口に付着

この様な場合は要注意!

コンプレッサーハウジング内に溜まったオイル
※ターボから漏れたオイルではない。

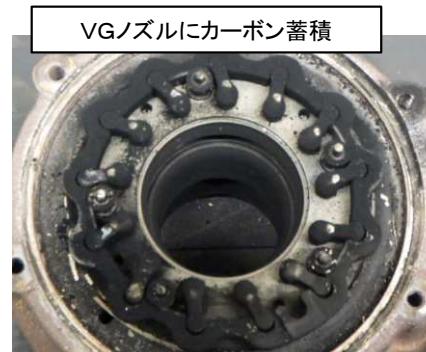
エンジンで燃焼し VGノズル部 及び DPF にカーボンが堆積

VGノズルの作動不良となり位置制御異常を検知、P0045等のエラーコードの要因となる。

※VGノズルが固着してしまうと、モーターアクチュエーターに大きな負荷が掛かり、回路の焼損、モーターのトルク低下に至る事がある。

また、排気経路上ターボの下流にあるDPFにも炭化物が堆積し再生不良の要因となる。

VGノズルにカーボン蓄積

DPFにカーボン蓄積 再生不良

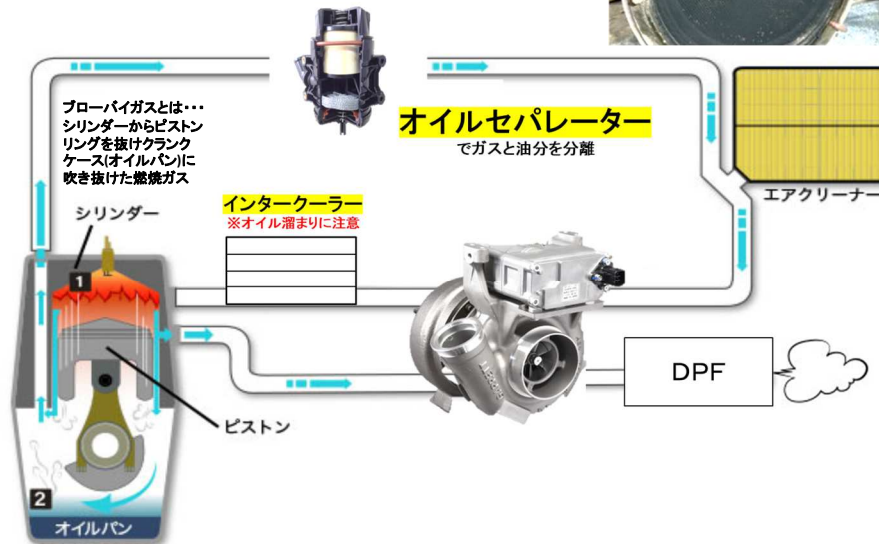
<ブローパイガス還元イメージ>

エンジンから出たブローパイガスに含まれるオイルがセパレーターで分離されずターボに吸込まれ、インタークーラーからシリンダーに入り、白煙又はカーボンとなる。(右図の通り)

※低年式、多走行のエンジンはブローパイガス量自体が増加し、特に注意が必要。

また、吸込んだオイルがインタークーラーに溜まり、エンジンに一気に吸い込まれると、エンジンの異常燃焼/オーバーランを引き起こし大破する。
必ずインタークーラーの点検・洗浄を実施してください。
