ブリーザーからのオイル吸込みによる不具合

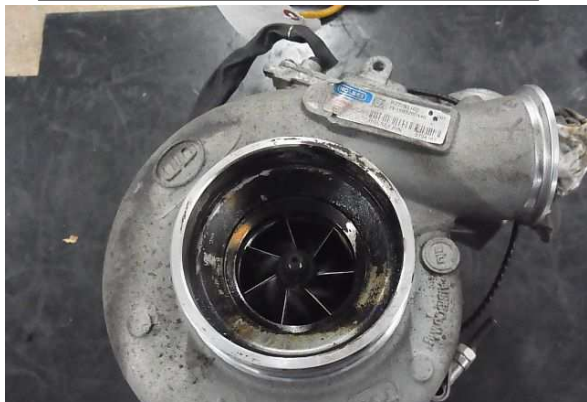
吸気入口オイル吸い込み

ブリーザーから多量のオイル吸い込み、排気側に多量のカーボンが付着し、ターボVGノズル部の固着、及びDPF再生不良等の不具合を引き起こします。ターボ交換前する場合、エンジンブローバイ量、燃焼状態の確認、アフタークーラー(インタークーラー)の確認、清掃をお願いします。 ※DPF堆積レベル高い場合や再生要求が頻発する場合は特に注意が必要です。

ターボ交換時に上記の様に吸気入口にオイルの吸い込みが見られる場合は、アフタークーラーの清掃を必ず実施ください。ターボを交換しても右の図のような固着を繰り返します。

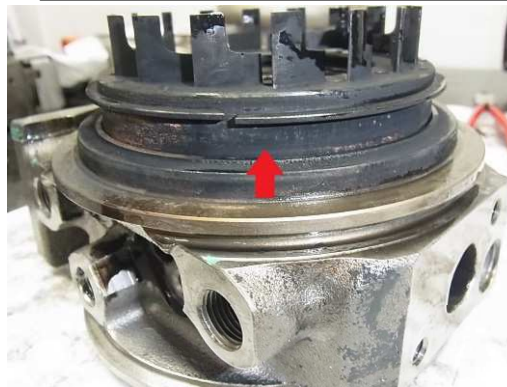
排気側VNT機構炭化物堆積

吸い込みにより
排気側に炭化物
が堆積する

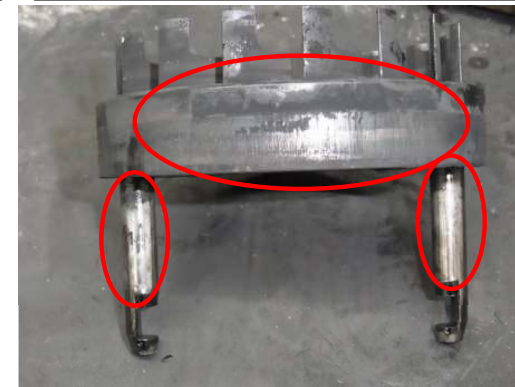
VNTスライド部の引きずり

アクチュエーターにより上下運動を行うノズル部。炭化物による引きずりの後が見られ、固着を起こしている。

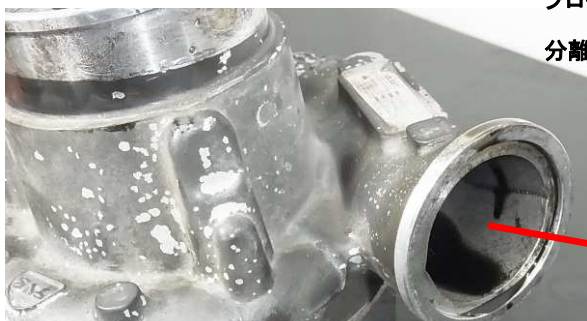
吸い込まれたオイルが、アフタークーラー側へ吐出されている。
ベンチレーターが機能していない場合もある。
ターボ-エンジン間のオイルだまりの点検必要

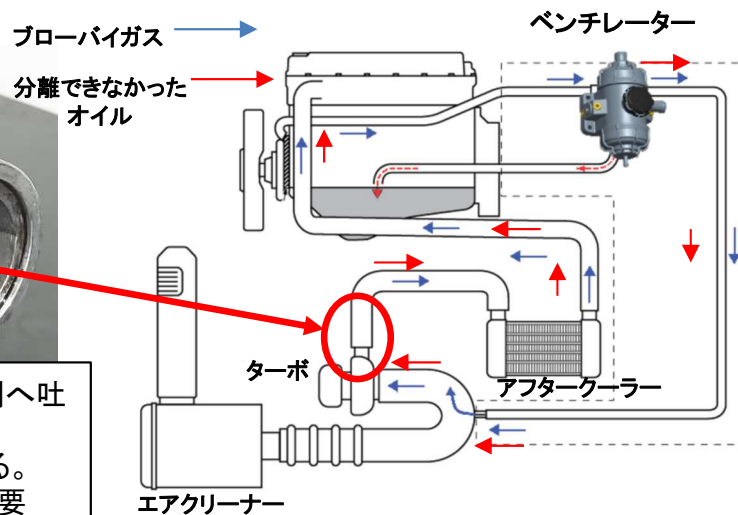
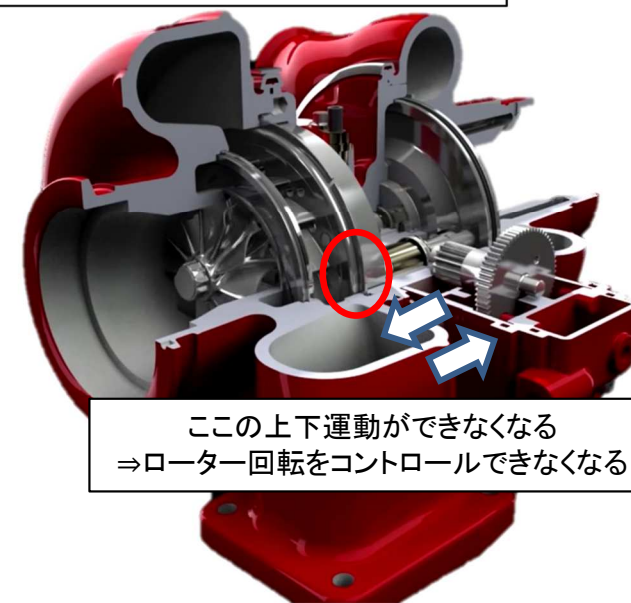
この上下運動ができなくなる
⇒ローター回転をコントロールできなくなる
