ジムニー F6Aターボチャージャー ベアリング焼付多発

対象品番 RHB3 VZ09、27、30

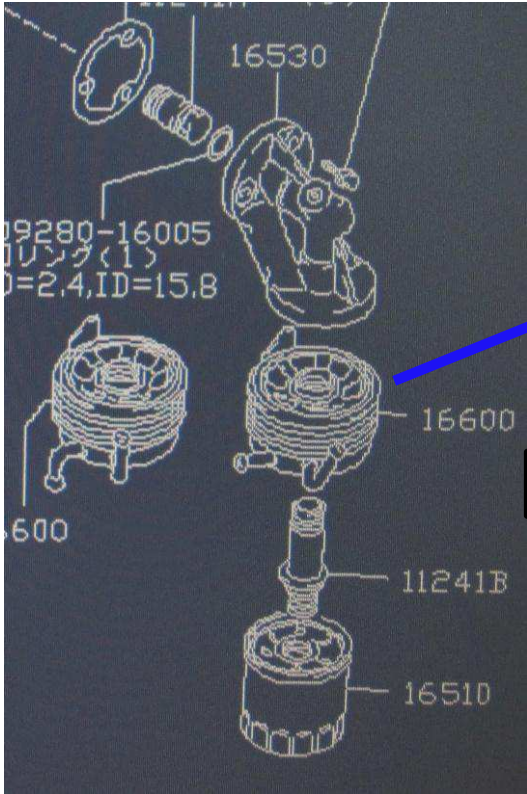
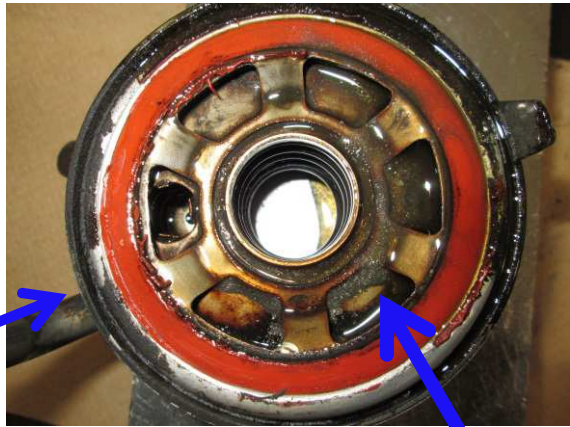
JA11・JA71系 F6Aエンジンでエンジンオイルにゴミが流入し、写真のようにターボのシャフト及びベアリングに傷が入る不具合が多発しております。

ターボチャージャーの交換時または、走行距離の進んだ車両は必ず下記を確認、実施してください。

- ①オイルクーラーの洗淨もしくは交換
(洗淨では完全にきれいになりません、注意)
- ②オイルパン及びオイルストレーナーの洗淨
- ③エンジンオイル及びフィルター交換の徹底
