ブリーザーからのオイル吸込

代注3

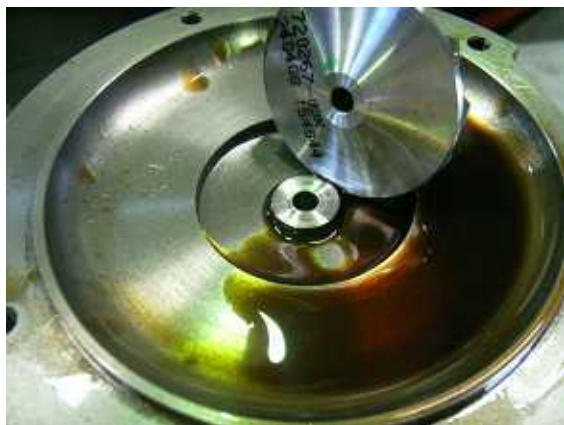
白煙が出て出力低下が起きる(現象)

ブリーザーホースからターボ吸入側へ瞬時に、多量のオイルを吸込み、排気管から白煙、オイル漏れとなり、ひどい場合は燃焼室内でプラグがかぶり、出力不足の現象が発生します。

ターボ給気ハウジングにオイルが溜まる(写真参照)、インタークーラーに多量のオイルが付着している場合は可能性大です。

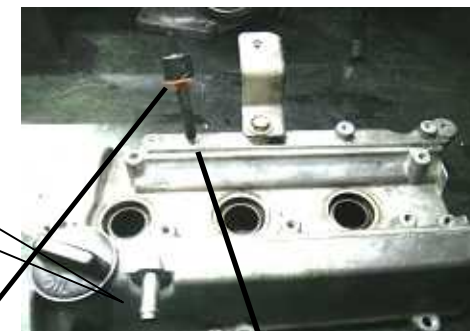
ブローバイホース接続
パイプ部の詰り

PCVバルブ吸入ポートの詰り
