マツダRFエンジン搭載ターボチャージャーで右写真のように、潤滑オイルにゴミが混入し、ジャーナルベアリング及びシャフトに傷が入り、ターボが破損する不具合が多発しています。(RFエンジンで交換されるターボは殆んどが同様不具合です)

対象車両 SYF6タイタン SKF6ボンゴブローニイ SKF2ボンゴ、バネット  
 対象ターボ品番 RF6C-13-700\* 14411-HA00\* VJ34

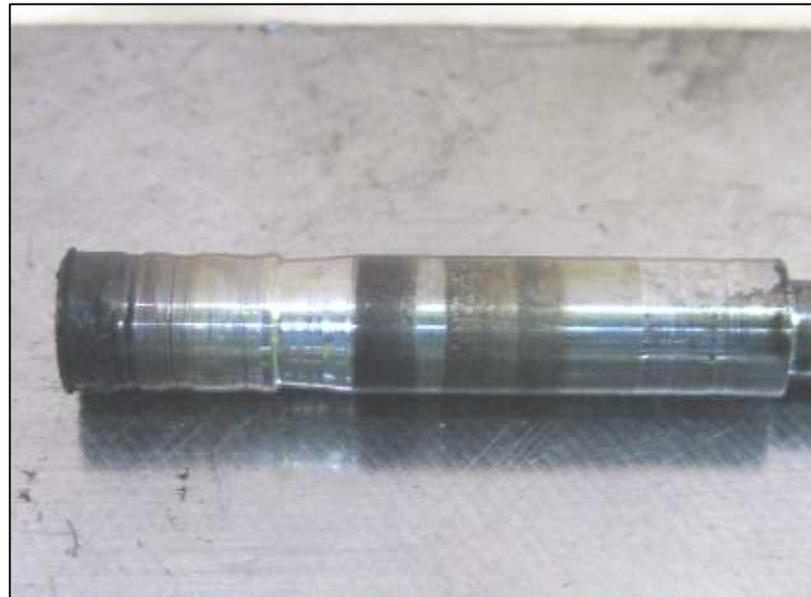
シャフトジャーナル部、ベアリングの齧り、異常磨耗

エンジンオイルの汚れ具合を確認し、汚れが異常と思われる場合はエンジンを点検し原因の確認をして下さい。

オイルクーラー、フィルターブラケット(下図、#14のチェックボール部分)にゴミ等の詰りが無いか確認下さい。

**エンジンオイル(推奨15W-40)、オイルフィルターは必ず交換して下さい。**
