ターボリペアのスペシャリストが語る

「壊れ方」と「治し方」

ターボテクノエンジニアリング(TTS)は、あらゆるタイプのターボチャージャー(T/C)を取り扱う。その仕事は「壊れたT/Cの再生」であり、分解・洗浄から再組み立て・検査までの全工程を社内で行なう。同社の再生工場をひとつお見学すると「T/Cのトラブル」が見えてくる。

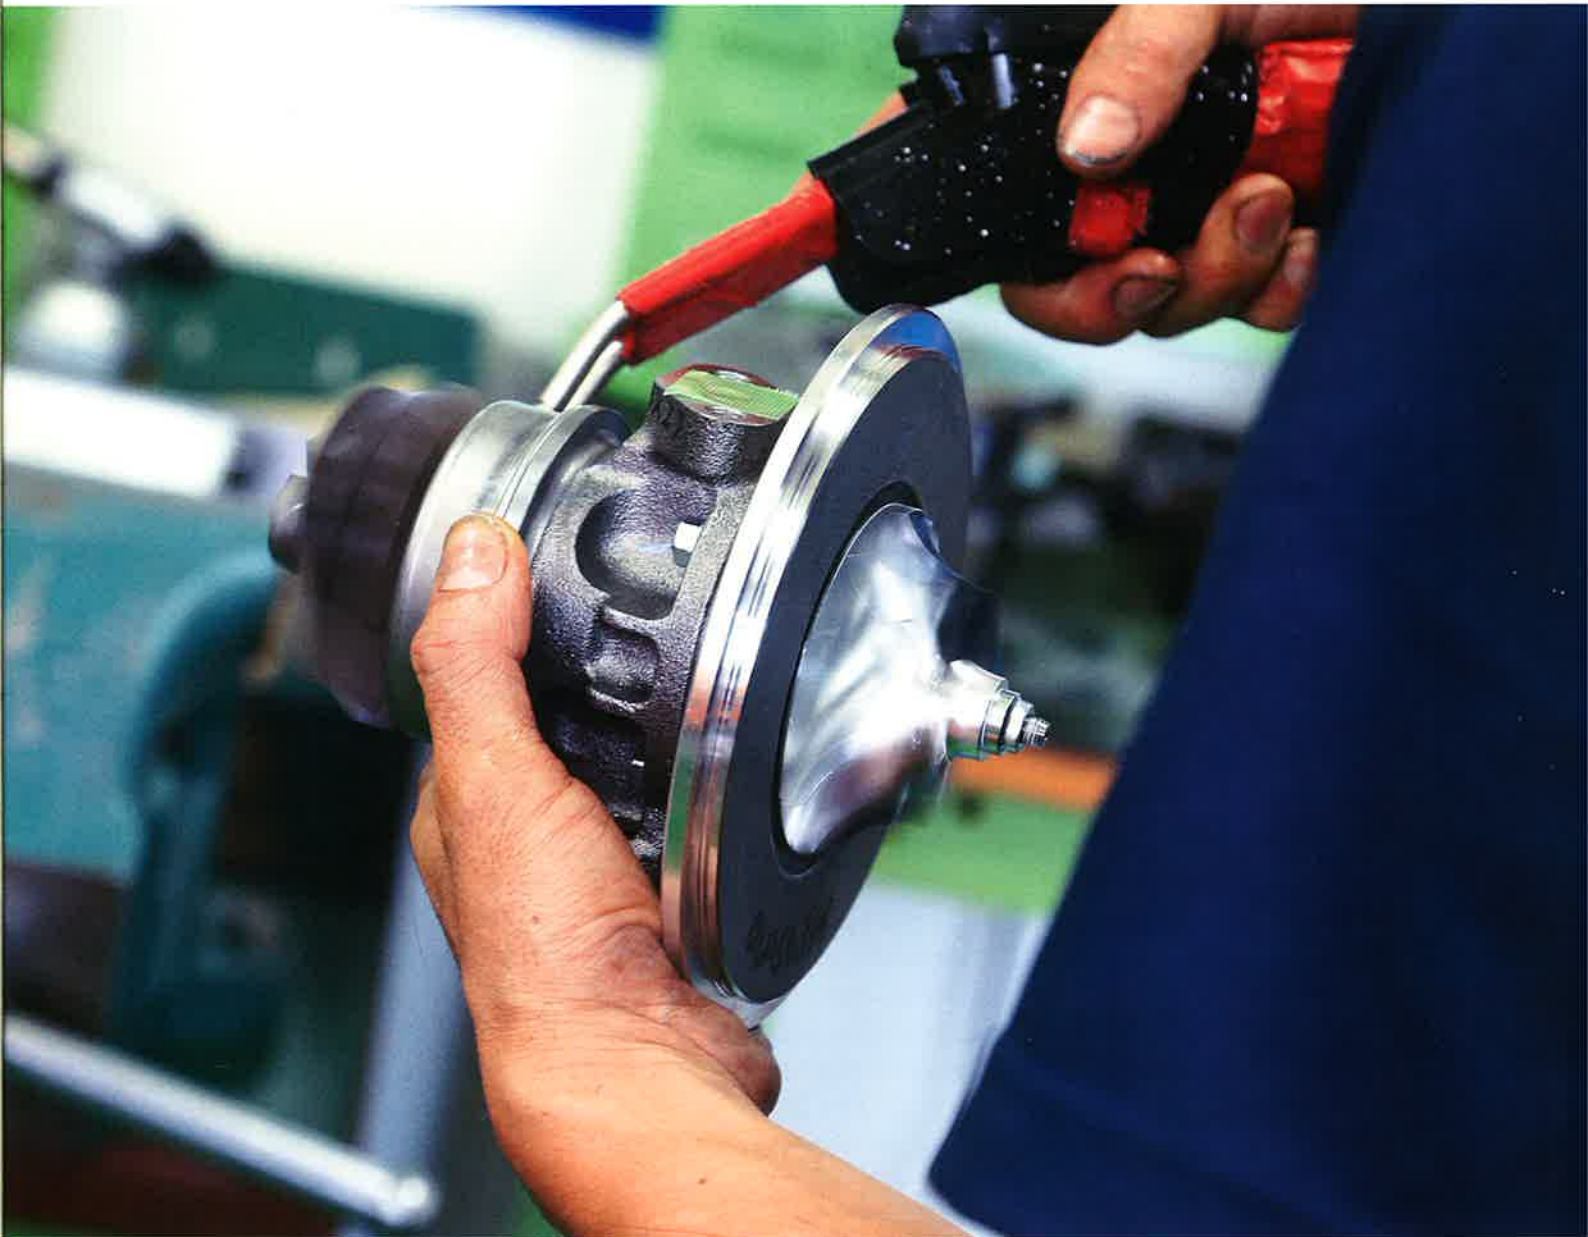
下の写真はT/Cリビルドの終段、組み立て前の検査である。タービンホイールとコンプレッサーホイールをつなぐシャフト部分を覆うベアリングハウジングを手に持ち、タービンホイール側に圧搾空気を流すと、ヒューンという音とともにタービンが回る。その軸は反対側のコンプレッサーホイールとつながっているからコンプレッサーも回り出す。回転の上昇に連れて、

まるでサイレンのような音が出る。

「この外側にタービンハウジングとコンプレッサーハウジングがかぶさりますから、運転中にはこんなに大きな音は聞こえませんが、それぞれに固有の音があります。こうして手で持って回すと、たとえばシャフト内に小さなゴミが混入していたり組み立てが正確でなかったりすれば、必ず余分な振動が出て手に伝わります。それを見るための工程です」

触診だ。手で雑振動を感じたりや耳に濁った音を感じたりしなければ、空気の流れとなるハウジングをかぶせてボルトを締める。

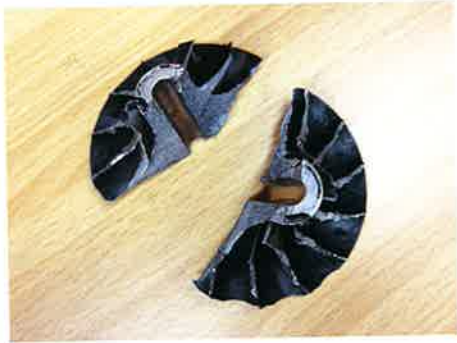
アルミ製コンプレッサーホイールが真っぶたつに割れた例。高速回転すると遠心力が働き全体が膨張する。停止すれば収縮する。これを繰り返すうちに内部の金属組織が疲労し、限界に達すると爆発する。対策として近年はシャフト穴が貫通していないタイプが出てきた。

「コンプレッサーホイールもバーストするんですよ」と西社長は、今度は真っぶたつに割れたコンプレッサーを見せてくれた。

「これもVGに多いトラブルです。通常のT/Cに比べてVGターボは回転数の変動と回転・停止の繰り返しが多いので、アルミ製のコンプレッサーホイールは遠心力にさらされるうちに内部の金属組織が疲労し、最終的には疲労破壊を起こします。ひどい場合は、このように割れます。ですから我われは、鍛造アルミから翼を削り出した丈夫なコンプレッサーホイールをリビルド品に取り付けているのです」

訊けばこの丈夫な交換部品は「5軸の切削加工機で削り出す」という。これは外注である。さまざまなT/Cのリビルドを行なうなかで、コンプレッサーホイールの強度と剛性を高める必要性を感じたようだ。

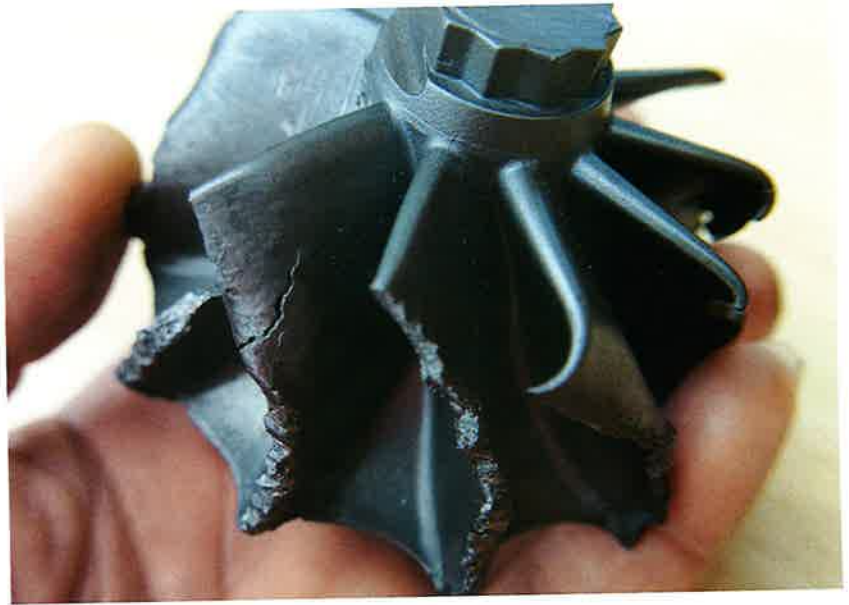
耐熱合金で作られているタービンホイールは、さすがに真っぶたつに割れることはないが、このように翼の先端がちぎれたり変形したりするトラブルがVG(可変ジオメトリー)T/Cで起きる。翼の枚数だけ周囲にスリットがあるため、排気脈動と翼の共振点が一致する過回転域で激しい共振を起こし、翼の先端がちぎれて飛んでいく。

「VG特有のトラブルはT/Cの過回転（オーバーラン）です。VGの可動ノズル部分や、そこに連結されている部品が固着してくるとベーンの動きが鈍くなります。エンジン回転が上昇してもベーンが開かず、排気エネルギーが大きくなりT/Cの回転数がどんどん上昇し、しまいには過回転になります。VGでは翼の数だけ周囲にスリットがあり、そこに排気脈動が生じます。規定内の回転数なら問題ないのですが、過回転域で排気脈動と翼の共振周波数が合ってしまうとタービンホイールの翼が共振し、先端がちぎれて吹っ飛んでしまうことがあります。高サイクル疲労破壊です。初期のVGターボには回転センサーがなかったため、このトラブルが結構ありました。現在はタービンがオーバーランないように回転センサーで監視するようになりました」

翼がちぎれて破損してしまったタービンホイールを見せてもらった。インコネルやGRMといった耐熱合金でできているタービンホイー

ルも、想定外の振動ではひとたまりもないのだろう。粘土細工かと思えるほど翼のあちこちがちぎれていた。

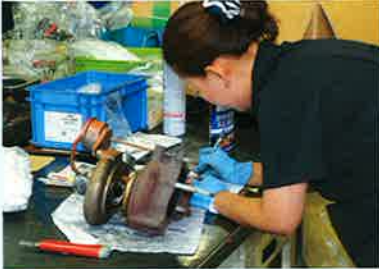
リビルド品との交換で届くターボ

TTSが供給するリビルド品は、何かトラブルがあってエンジンから取り外されたユニットがベースになる。リビルド品を購入した顧客から送られてきたT/Cは、まず受け入れ検査でおおまかな状況が記録される。当然、破損しているものもあり、破損の状況もチェックされる。最初のクオリティゲートである。

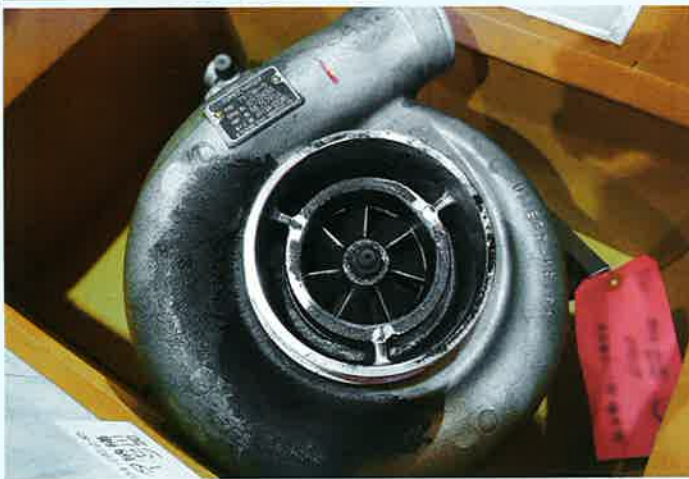
受け入れ検査が終わると、ターボの型番と搭載車種、ユーザー名などが書かれたタグが取り付けられる。基礎的な情報だが、ユーザーの使い方を想像できるため分解作業に役立つという。

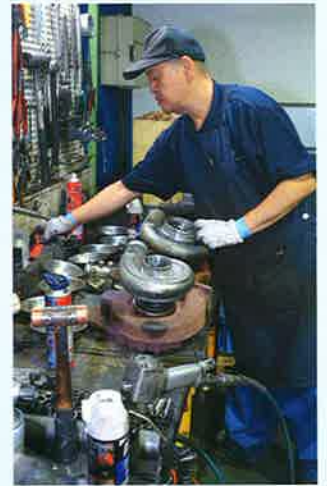
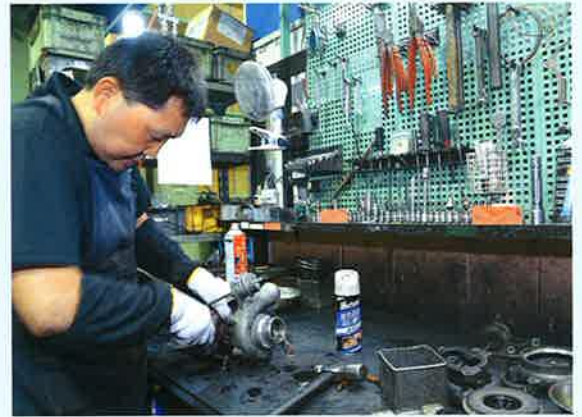
慎重に、再利用を考えて分解

長年の使用で部品同士は固着しており、タガネを差し込んでハンマーで叩かなければボルトも外れない状態だ。この工程では、部品を傷つけないよう慎重に分解作業が行なわれる。同時にチェックシートにT/Cの状態を記入していく。作業台正面の壁面に整然と並べられた工具類はT/Cの分解に特化したものばかりであり、これも興味深い。

力任せにハンマーで叩いてはいけない。様子を見ながらの作業である。T/Cの分解になれたフタッフは、みるみるうちに部品を取り外していく。ものの数分でベアリングハウジングだけになる。

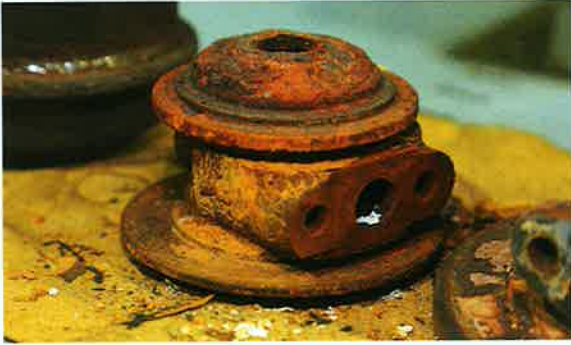
とことん汚れを落とす

表面にオイルがこびり付き、それが高温で焼け、赤茶色に変色しているベアリングハウジング。真っ黒になったタービンハウジング。ものと素材がわからなくらいに変色したウェストゲートを開け閉めするアクチュエーター。これらはみな何工程かに分けて洗浄され、リビルドに耐えられる状態まで徹底的に掃除される。

脱脂を行ない、酸で赤錆を落とし、アルカリで黒錆を落とす。ちょうどいい温度になるようバットにはヒーターが差し込まれる。釜で焼いたあとは洗浄作業が格段に楽になるという。

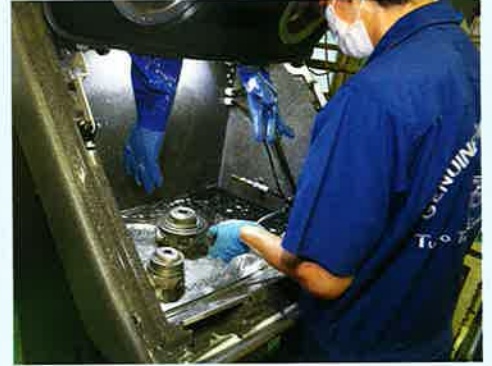
だいたいの汚れを落としてから高圧洗浄を行なう。ここまでの工程でほとんどの汚れは落ちるが、しつこい汚れが残っている場合はガラス、ジルコニア、アルミナなどを用いたブラスト処理が行なわれる。

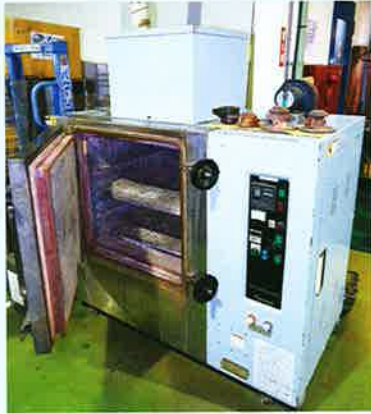
分解した部品はこの釜に入れ、ゆっくり600℃まで加熱し、再びゆっくり温度を下げるという1サイクル6時間の加熱を行なう。釜から出ると、ハウジングに付着している層状の汚れが面白いくらい手で落とせるようになる。

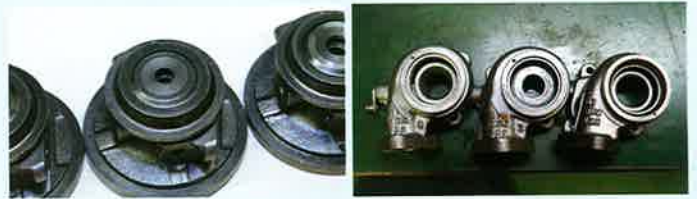
欠損や変形は元どおりに修復

洗浄を終えると形状の検査が行なわれ、欠落している部分があれば修復を行なう。右の3つ並んだハウジングは右が欠落あり、中央が補修用コマ（当然同じ材質）を圧入したところ、それを切削して元の状態に復元したものが左。左のベアリングハウジングも同様で、再使用に耐えられる状態に修復される。タービン/コンプレッサーの翼が飛散してズタズタになったハウジングも元どおりになる。

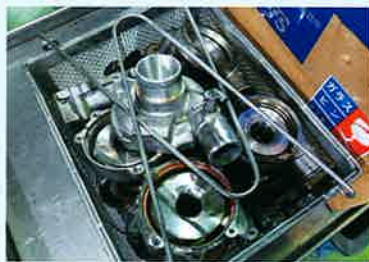
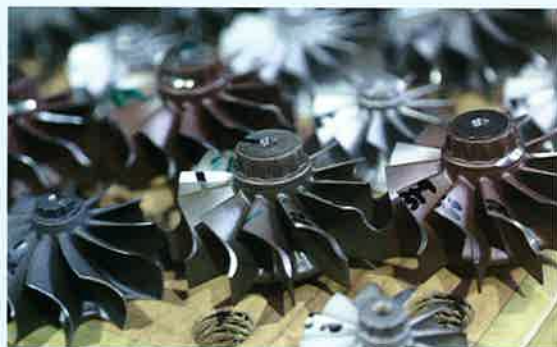
必要な部品をそろえる

すべての部品が洗浄され、ひとつのT/Cユニットを構成する部品がすべて集められ、これから組み立て作業に入る。当然、破損が激しかった部品はTTSオリジナルの新品部品と交換されるが、もとの部品と素材・形状はまったく同じである。外観からはわからないが、T/Cは意外に部品点数が多い。それにしても、これがあの赤茶けた部品だったとは想像し難い。

タービンホイールが欠損している場合も新品に交換される。翼の先端がわずかに欠損しているような状態でもリビルド品に使われることはない。同じような径でもT/Cの種類ごとに微妙に形状が違う。翼に記入されているのはT/Cの型番である。

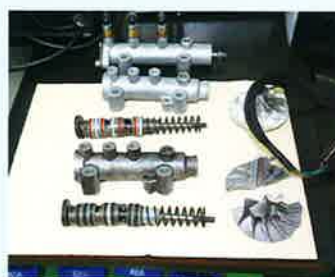
古いタイプのディーゼル用VGは、ベーンを動かすアクチュエーターをエアシリンダーで行なっている。この中にもオイルが入り込んでシールが摩耗する場合がありますためシールを交換。

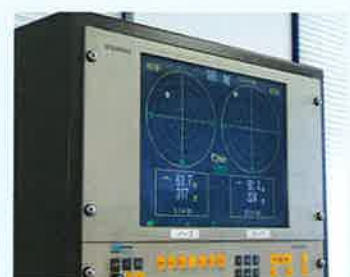
タービンホイール単体でのバランス取りを行なう装置。この手の機械は三菱重工などT/Cメーカーでは必ず目にする。重量バランスはタービンホイール裏側の肉を削って行なう。

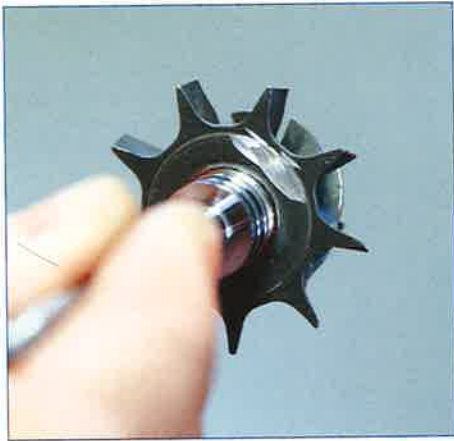
バランス取りが行なわれた軽自動車用のタービンホイール。このように裏側を削るか、オモテ面トップのボルト部分を削るか、場所は限られている。TTSでは裏面だけで調整するそうで、この写真のようにわずかに削る。

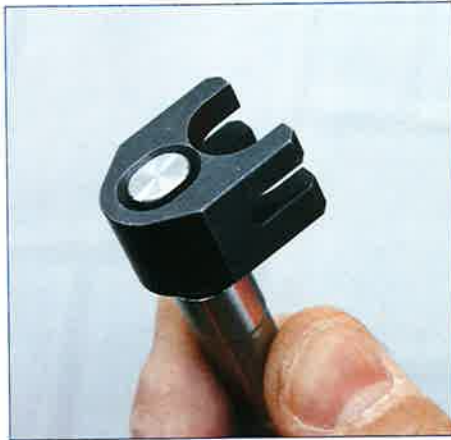
VGのベーンを動かすためのリングは、この部品で駆動される。ここも摩耗や固着しやすいため、TTSでは交換部品を製造している。ベーンが指示通りに動かないとトラブルの元になるからこういう部品の精度が高い。

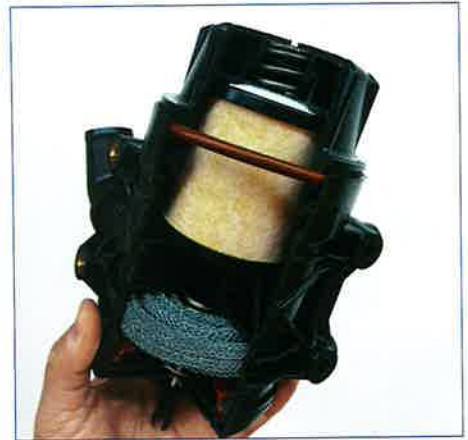
クランクケースから出たブローバイガスは、このオイルセパレーターでガスとオイルに分離されるが、このフィルターの目詰まりが原因でT/Cが故障するケースは後を絶たない。定期的に交換すべき部品だ。

「国産乗用車にT/Cが出回り始めたころは、T/Cの温度が高い状態でエンジンを切るホットシャットダウンによって燃料中のカーボン（炭素）成分があちこちに付着し、オイルの劣化を招き、最終的にT/Cベアリングのトラブルに至るといった事例がたくさんありました。水冷化によってこの現象はほぼなくなりましたが、現在はブローバイガスの循環によるオイル吸い込みが問題のひとつです。ブローバイを大気開放せずT/Cの手前で吸わせているので、ディーゼル用VGターボのベーンなど可動部分やアクチュエーターにカーボンが付着し、最終的に電気系トラブルになる例です」

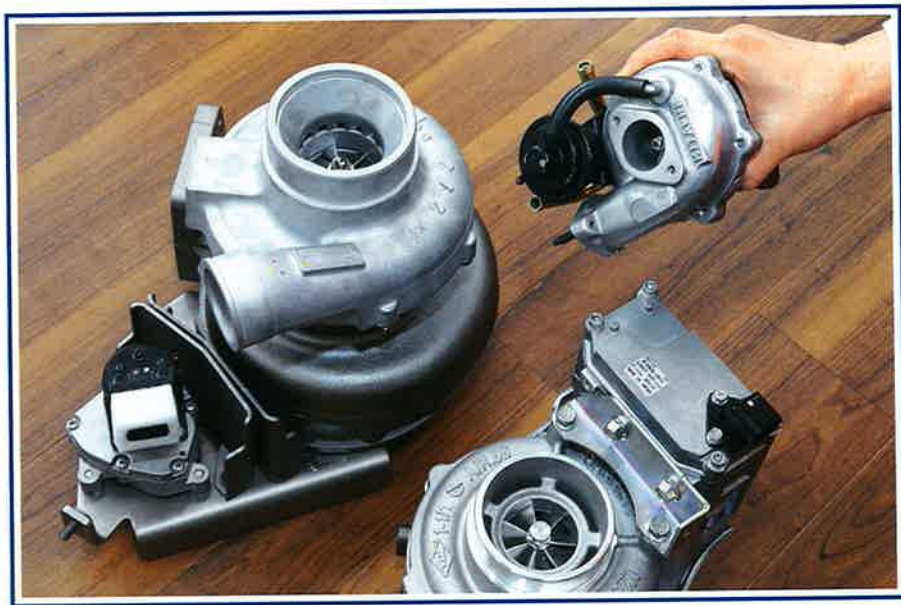
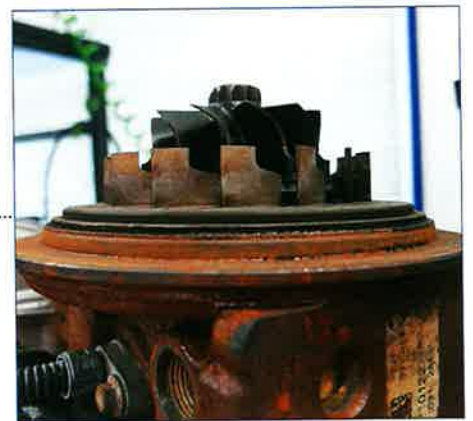
これがUDトラックス専用のVGターボ。タービンホイール周にあるベーンは固定されていて、この外側にヨークがあり、それが上下に動く。TTSでの検査は英・フォルセット社が製造時に行なっている検査と同じであり、極めて高精度である。

大型トラック用、中小型用、軽自動車用を比較すると、このような大きさ違いがある。当然、大型用は重量もある。これらはすべてリビルド品であり、それぞれに厳しい使用環境にさらされ、再びTTSに帰ってくる個体もある。それにしても、ここにあるT/Cが、あの赤茶けた故障品だったとは思えない仕上がりが。ものすごく手のかかる工程を経ている、新品のT/Cユニットを買うよりはるかに安価だ。

「UDトラックのT/Cです。ハウジングにスリットが切っており、センターハウジングに上下可動式のヨークが入っています。ヨークの高さを変えてタービンに入る排気をコントロールする方式です。英・フォルセット製で、UDトラックのT/Cトラブルはすべてわが社が担当しています。トラブルのデータは我われから直接フォルセットへ送っています」

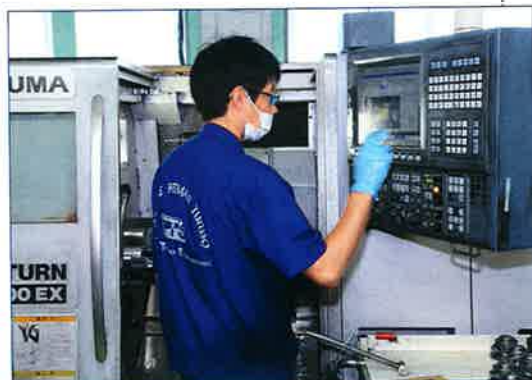
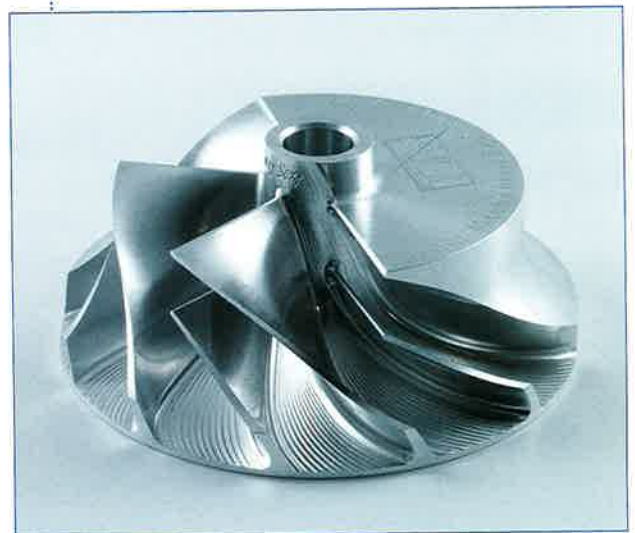
TTS社内でのT/C部品切削。NC機にプログラムを入れ、全自動で削る。製造の最小ロットが「1個」であるところがリビルド品である。それぞれの工作機械にはいろいろなT/Cのデータが入っている。リビルドとは、ここまで手をかけたものなのである。

5軸マシンにデータを入力し、ツールとワークの両方を動かしてコンプレッサーホイールを削る。これはTTSの見本であり翼と翼の間に削り痕が見える。翼そのものは綺麗に表面に化粧を施して削り痕を消している。切削コンプレッサーなら完全に疲労破壊してしまうことがなく、近年はとみに切削加工T/Cが増えた。現在は数分で終わるそうだ。
