ターボチャージャー 分解調査報告書

再生ターボ不具合の原因徹底究明

納入先に返却コア調査報告書

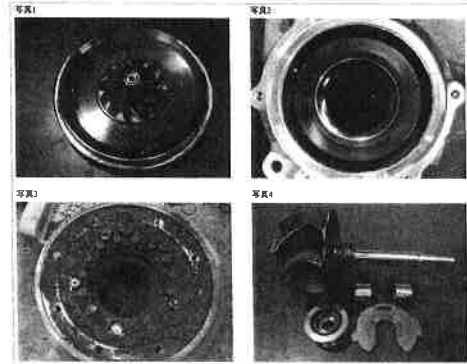
結果: ロックナット
 備考: コア分解調査結果

株式会社ターボテクノサービス 東京本社
 〒466-0009 東郷町東郷島岡5-20-1
 TEL 03-3758-1381 FAX 03-3758-0383
 検査番号 FAX 2019/09/09
 調査報告書の見本

返却ターボチャージャー分解調査報告書
 返却されたコアの分解報告を送ります。再発不具合の可能性が大きい。下記について至急対応ください。

VGが作動不良を起こしています。原因はVG機動部に堆積したスス、炭化物が原因です。ターボが吸気口へのブリーザーからのオイル吸い込み及びエンジンの燃供状態の確認をしてください。

吸気入口及びハウジング内部にオイルの付着が考えられます。このオイルはブローパイプに含まれるオイルが吸込まれたもので、ターボから吸われたオイル量ではありません。オイルの吸込み量によって下記のような不具合につながります。オイル吸込みについて対処して下さい。

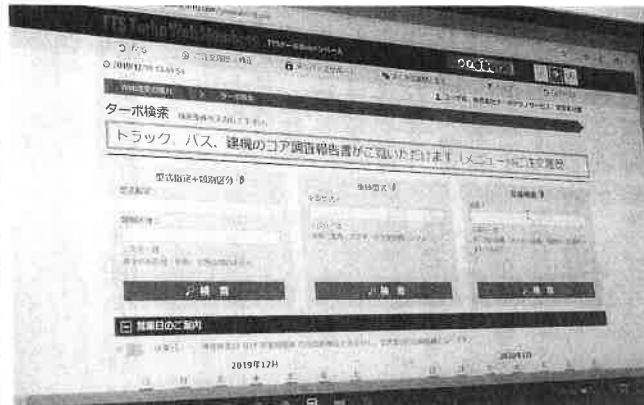
調査結果はウェブからも閲覧可能

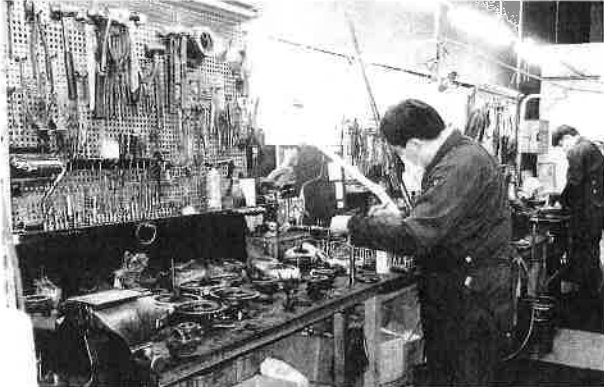
返却されたターボチャージャーのコアを全て分解、調査している

壊れたターボの不具合を徹底的に調べて原因を追究し再発防止へ。リビルドターボチャージャーを製造、販売するターボテクノエンジニアリング(西和己社長、埼玉県川市)、エコロジックターボサービス(市川瑞穂社長、東京都大田区)、ターボテクノサービス(同)などのTTSグループでは同社製品のターボチャージャー納入先に対し、返却コア調査報告書を提供している。不具合が発生したターボのコアを分解、調査する
